INSTITUTE FOR THE PROTECTION OF CULTURAL MONUMENTS OF SERBIA STUDIES AND MONOGRAPHS 19

Marko POPOVIĆ Igor BJELIĆ

St Nicholas Church

THE ORTHODOX CATHEDRAL
OF THE TOWN OF NOVO BRDO

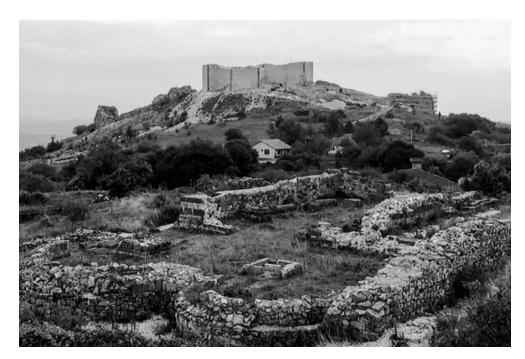
Fig. 8. Remains of the walls of the Cathedral, view from the north-east (1957 and 2016)

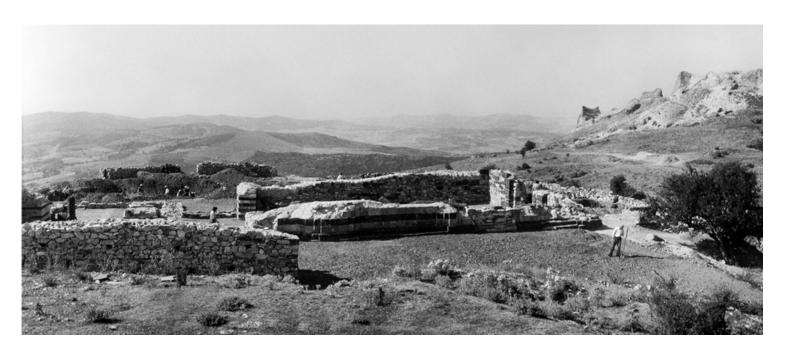
Fig. 9. North side of the Cathedral after the archaeological excavations (1959)

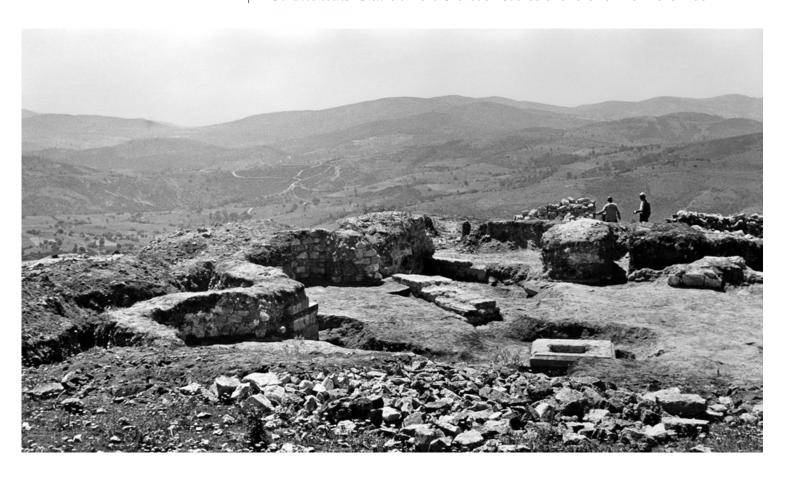
Fig. 10. East section of the Cathedral during the archaeological excavations (1957)

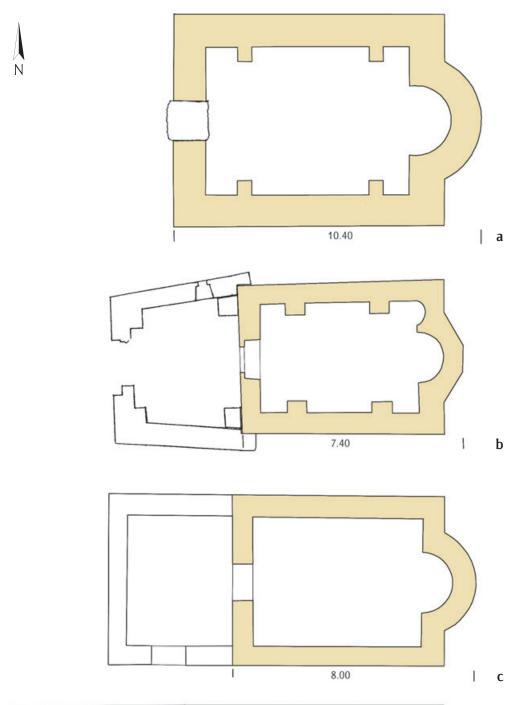
а) црква на некройоли; b) црква у Замку; с) црква "саборница"; d) црква Јовча; $y \bar{u}$ оредне основе (P = 1:200) Fig. 15. Novo Brdo, single-nave churches: a) church at the necropolis; b) church in the Castle; c) "Sabornica" church; d) Jovča church; comparative ground plans (S = 1:200)

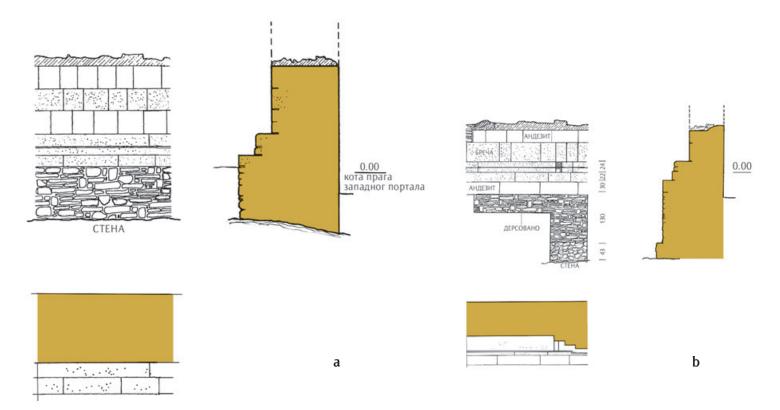
Сл. 17. Црква Свешої Николе, сшарији део: а) шемељ јужної зида; b) шемељ северної зида (према Здравковић 1958, 354)

Fig. 17. St Nicholas Church, older section: a) foundation of the south wall; b) foundation of the north wall (according to Zdravković 1958)

The walls of the church were based on the stable rocky ground, which caused different depth of the foundations, as well as the width of the wall structure. The foundation of the north wall, around 1.30 m wide, was dug in shallowly, no more than 0.50 m deep. As opposed to this wall, the bottom of the foundation of the opposite, south wall was significantly deeper based, mostly at the depths between 1.70 m and 2.00 m (fig. 17). According to the common practice, the foundation section of the wall was made more roughly using broken stone and a lot of lime mortar (fig. 18).

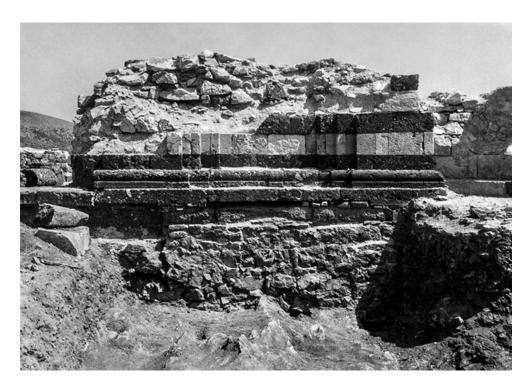
Сл. 18. Црква Свешої Николе, geo зида зайадне фасаде са шемељом (1962. їодине)

Fig. 18. St Nicholas Church, a part of the wall of the west facade with the foundation (1962)

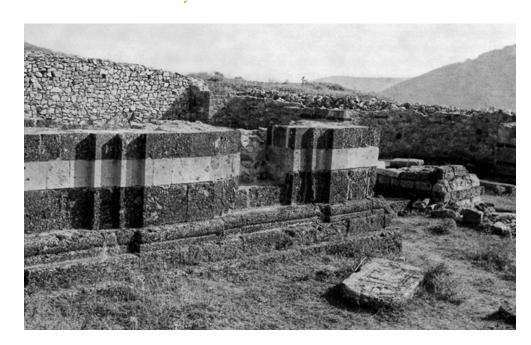
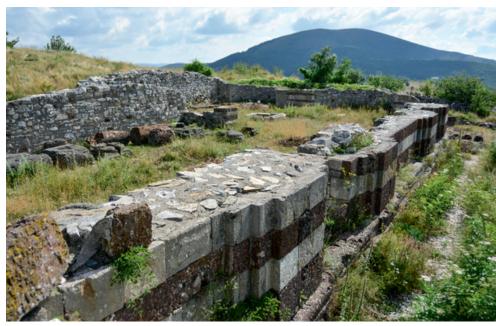
Сл. 19. Црква Свешої Николе, geo jyжної зида (1960. и 2016. їодине) Fig. 19. St Nicholas Church, a part of the south wall (1960)

On the exterior facade side, above the foundation, a well preserved, massive profiled socle made of breccia ashlars projected in step from the wall plain. On the south side, where the foundation wall was wider (around 1.60 m), the socle has three

grades and on the north one only two because of the more shallow foundation and the flatter terrain. 123 The elevated walls had a constant width of around 0.90 m, that is, 3 feet. The facade faces of the walls were dissected with pilasters that had stepped protrusions, thus forming shallow lesenes. The faces of the walls were built using blocks made of dark-red breccia and green-brown andesite, laid in such a way as to form alternating, two-coloured horizontal rows (fig. 19/1 and 19/2). The breccia blocks were larger than the andesite ashlars and in some parts of the facade they were of the same size. The central structure and the interior faces of the walls were made of broken cut stone of different types and quality. 124 In the case of the north and the south walls, the interior surfaces are flat, while the interior side of the west wall curtain is dissected with two pilasters, each 1 m wide, and placed opposite the columns that separated the narthex from the naos. All the interior surfaces of the walls in the church used to be covered in fresco-plaster and painted. During the surveying of the remains of the walls, no preserved surfaces with frescoes were observed, but a lot of plaster fragments with traces of paintings were found in the debris, which will be talked about in more details later on.

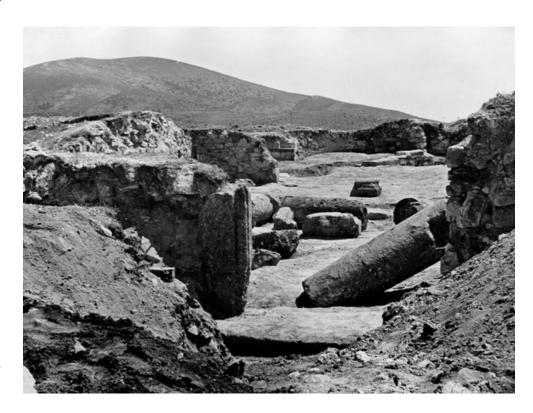
Fig. 20. St Nicholas Church, west portal during the excavations (1956)

The church had three doors — the main one, with the accentuated portal on the west side, and one each on the north and the south sides. These side entrances were not along the axis of the naos's west bay. In addition to the threshold, parts of the left jamb and the step-shaped masses of the pilaster that used to lean against the jambs were left from the west monumental portal (fig. 20). The main portal was approached over several unequal steps and from the threshold the church was descended into down two steps, to the level of the narthex's floor (fig. 21). During the excavations, the north portal was found with heavily damaged remains of the original construction. The revealed traces show that it was somewhat more modestly processed than the west one. In one of the later epochs, undoubtedly during the Turkish period, this north door was walled-in, rather shabbily, using stones bound by

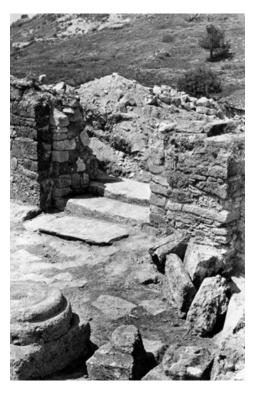
Fig. 21. St Nicholas Church, west portal with a part of the narthex after the excavations (according to Zdravković 1958, 351)

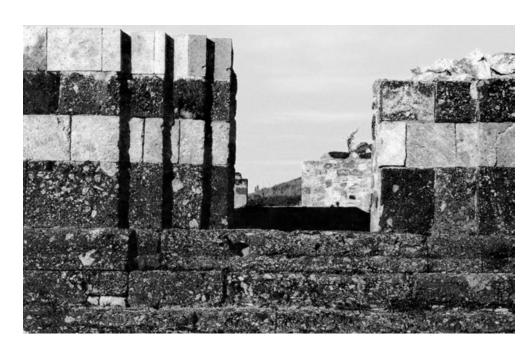
Сл. 22. Црква Свешої Николе, јужни йоршал (1960. їодине) Fig. 22. St Nicholas Church, south portal (1960)

mud. As opposed to the previous two, the south portal did not have a specially carved finish (fig. 22). As shown by the archaeological surveying, this door was also subsequently walled-in, in its full width, using a solid stone bond and mortar binding.

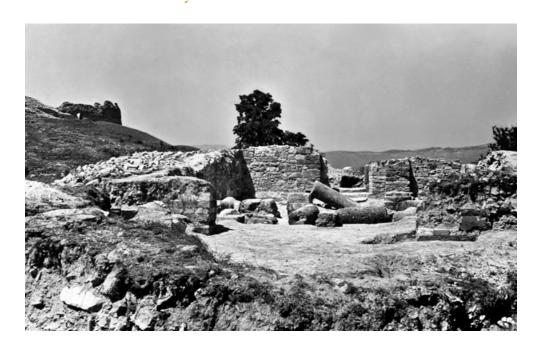
Сл. 23. Црква Свешої Николе, зайадни део йосле искойавања (1956. їодине)
Fig. 23. St Nicholas Church, west part after the excavations (1956)

On the low preserved remains of the walls, no remains of any windows were noticed during the archaeological excavations. In the course of a detailed analysis of the photographs taken at the time of the surveying, we have noticed traces of a walled-in window in the best preserved section of the west wall, closer to the southwest corner (fig. 23). On its interior side, the window had the width of around 0.90 m, while its parapet was at the height of around 1.80 m in relation to the level of the floor. It could clearly be noticed that the window was walled-in in the opus, which is almost equal to the original wall. The same case is with the afore-mentioned walling-in of the south door, where also no differences were noticed in comparison to the original wall. Having all of this in mind, it should not be ruled out as a possibility that this was a concurrent intervention, perhaps during a subsequent reconstruction of the cathedral. The reason for this walling-in may have been the creation of new fresco paintings.

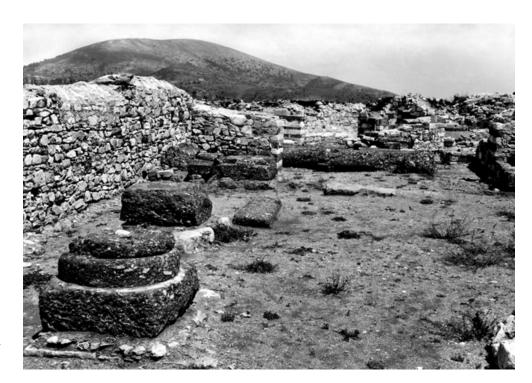
Сл. 24. Црква Свешої Николе, северни зид са осшацима база за сшубове (1956. тодине) Fig. 24. St Nicholas Church, north wall with the remains of the column bases (1956)

The foundations with remains of massive bases of all six columns in the naos and the esonarthex were revealed *in situ* in the interior of the temple (fig. 24 and 25). They were based on the rocky ground and had foundation roughly made using broken stone and lime mortar. The plinths of the columns stood above the foundation structure and were mostly above the level of the floor. In the layer of the debris, thick

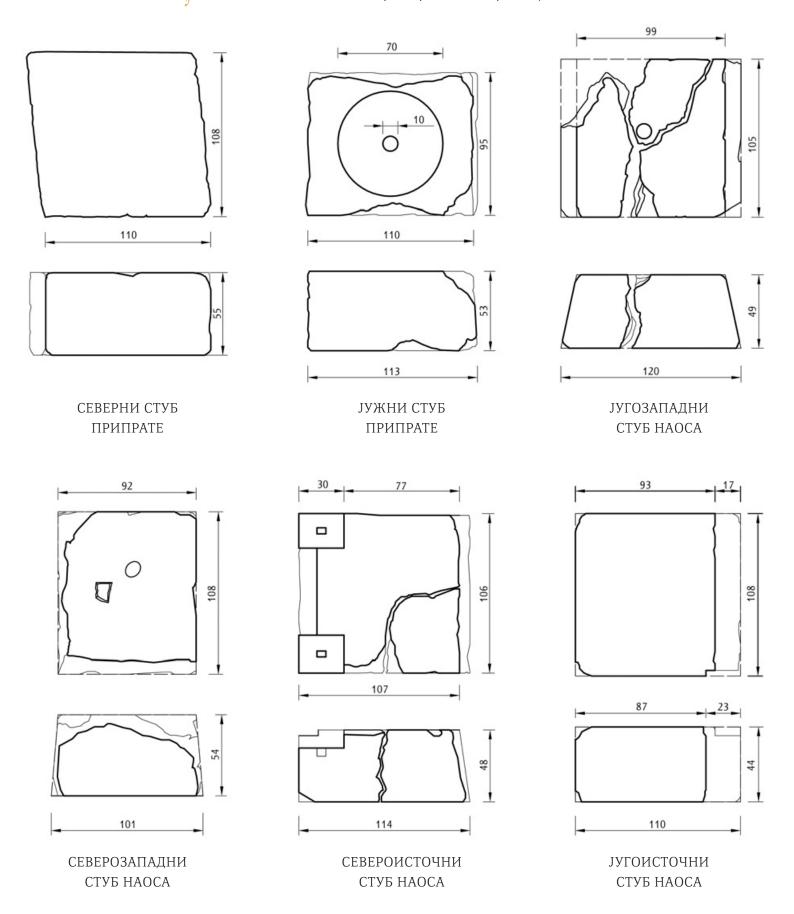
Сл. 26. Црква Све \overline{u} о $\overline{\imath}$ Николе, клесане с \overline{u} о \overline{u} е с \overline{u} у δ ова (P=1:25)

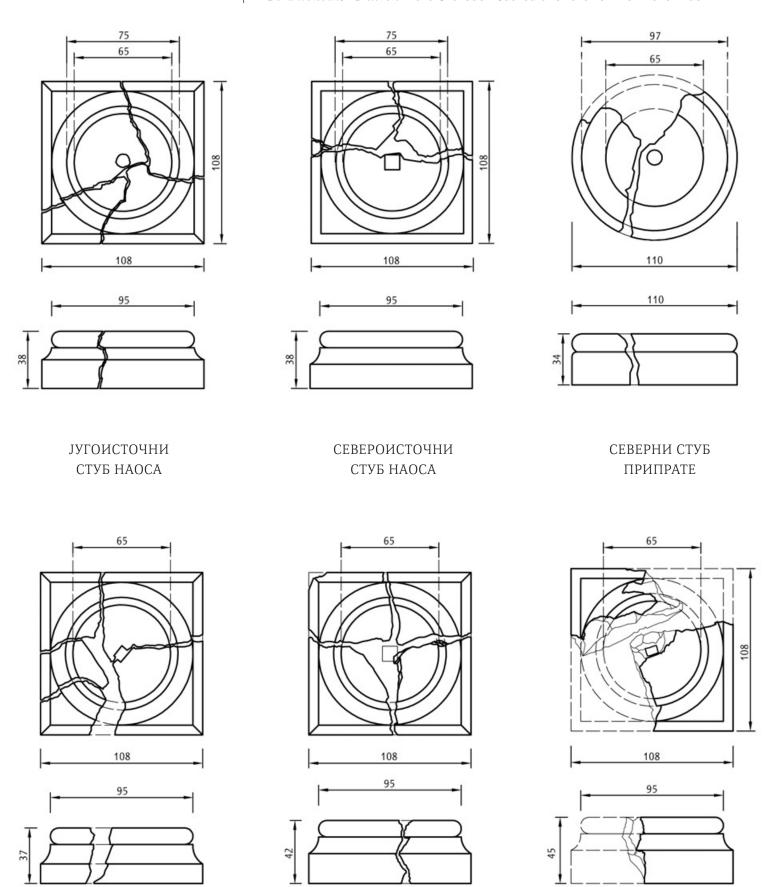
Сл. 27. Црква Све \overline{w} о \overline{i} Николе, базе с \overline{w} убова клесане од брече (P=1:25) Fig. 27. St Nicholas Church, column bases made of breccia (S=1:25)

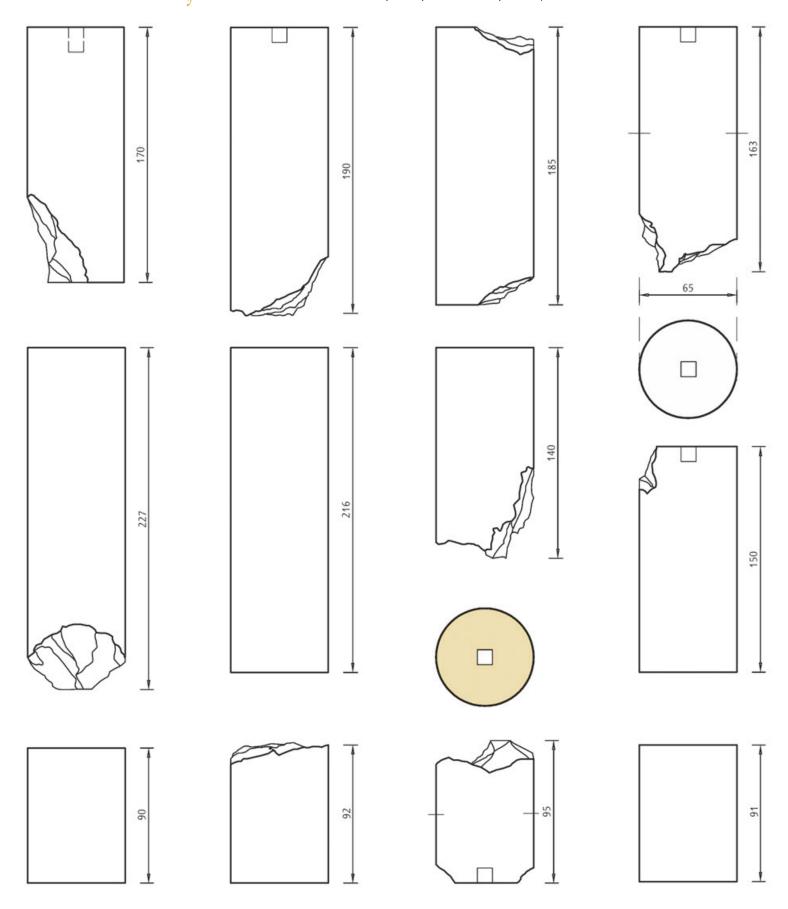
Сл. 28. Црква Све \overline{w} о \overline{i} Николе, $c\overline{w}$ абла $c\overline{w}$ убова клесана од брече (P=1:25)

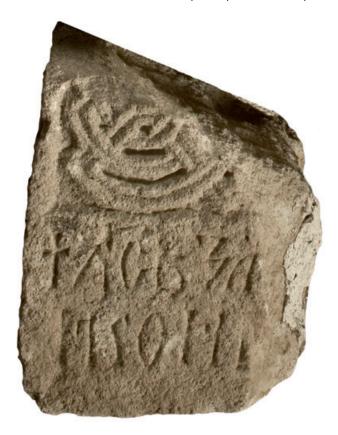
Сл. 30. Црква Свешої Николе, geo архиволше 12 са нашиисом Fig. 30. St Nicholas Church, part of archivolt 12 with inscription

This was, undoubtedly, an inscription which mentioned the master builder of the church – the protomaster, whose name has not been preserved. As an attempt to recognize who this was, on the basis of a paleographic analysis, as well as the features of the Novo Brdo low-relief decoration, a supposition has been voiced out that this inscription referred to Rade Borović, the later-date builder of Ljubostinja monastery. This opinion, which is difficult to accept, would require more detailed scrutiny in the further explorations of the Morava-style architecture.

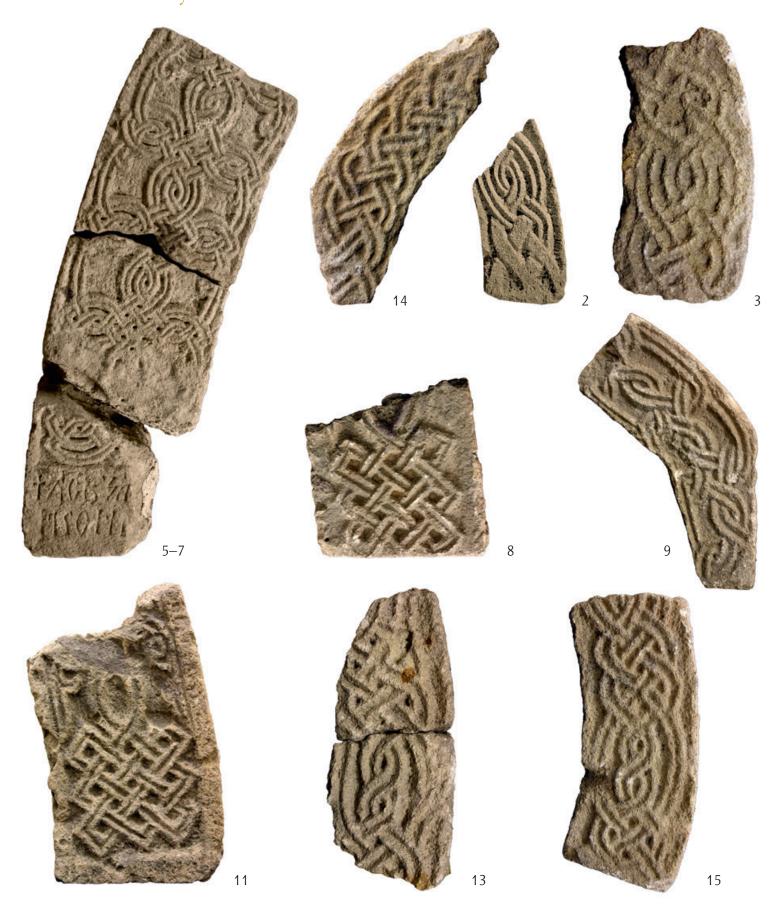
Fig. 33. St Nicholas Church, fragments of low-relief plastic (photo, the National Museum)

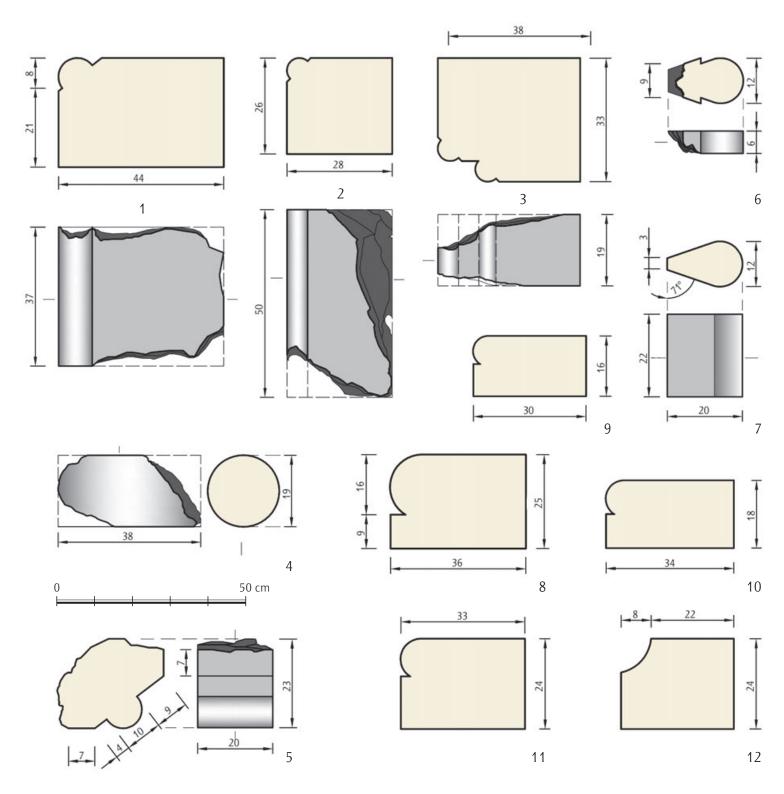
Сл. 36. Црква Свешої Николе, йримерци архишекшонске йласшике од брече: 1—3) йрофили са йриљубљеним колонешама; 4—7) колонеша и йолуколонеше; 8) йрофил са сокла цркве; 9—10) йрофили неодређене функције; 11—12) йрофили са базе сшуйца; 13) йрофил венца; 14) фраїменши кордон-венаца; 15) йлоча, завршни йрофил базе северної сшуйца; 16) йрофил венца са зайадної йоршала; 17) йрофил венца са јужної йоршала (P = 1 : 10)

are two types of colonettes. The first would include three pieces with a teardrop-shaped profile, which correspond to a colonette with a 12 cm diameter. The fourth piece, as opposed to the previous three ones, consisted of a part of a small colonette with a 9 cm diameter. The use of the two types of colonettes points to a conclusion that these elements belonged to the domes of different sizes. According to the earlier expressed positions regarding the existence of smaller domes above the narthex of the church, it is obvious that the 9-cm diameter colonettes could correspond precisely to them, while the 12-cm diameter colonettes certainly belong to the main dome.

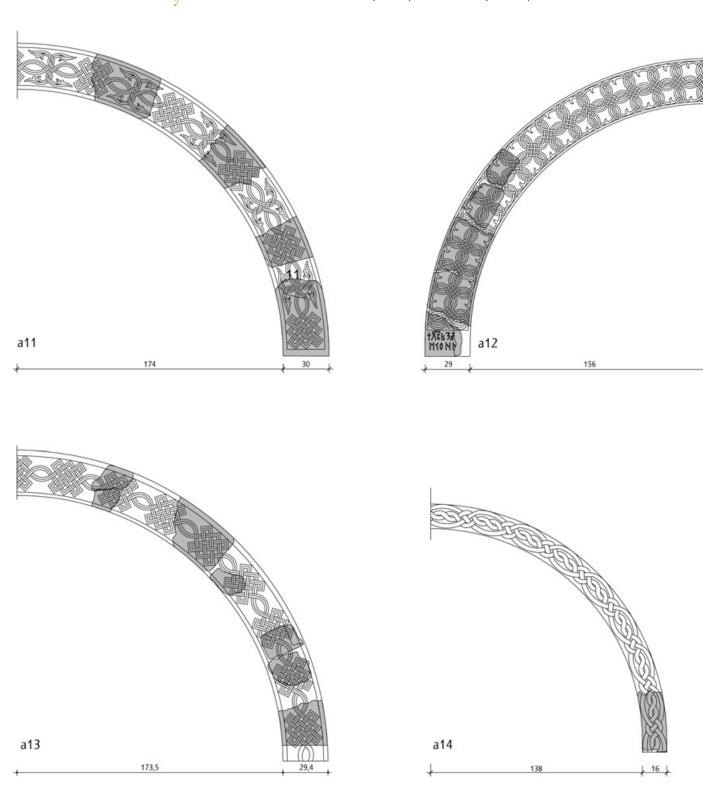
Сл. 39. Црква Свешої Николе, фраїменши илешерне иласшике са архиволши забаша, делимична ресшишуција
Fig. 39. St Nicholas Church, fragments of the interlacing ornaments in stone from the archivolts of the pediments, partial restitution

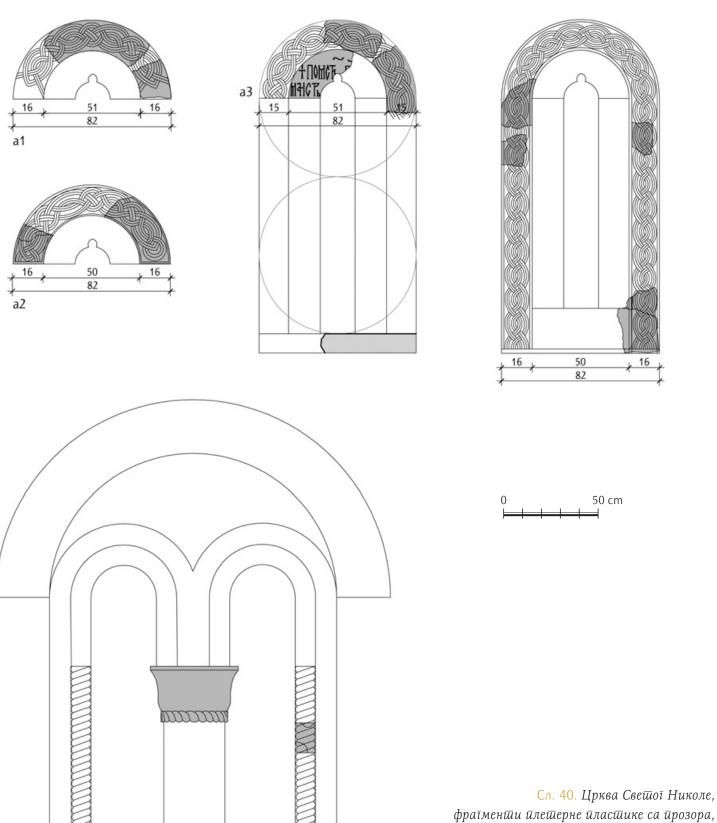
фраїменши илешерне иласшике са ирозора, δ ифора и розе \overline{u} е (архивол \overline{u} е 1–10), gелимична pес \overline{w} и \overline{w} уциjа (P=1:20) Fig. 40. St Nicholas Church, fragments of the interlacing ornaments in stone from the windows, biforated windows and rosette (archivolts 1–10), partial restitution (S = 1:20)

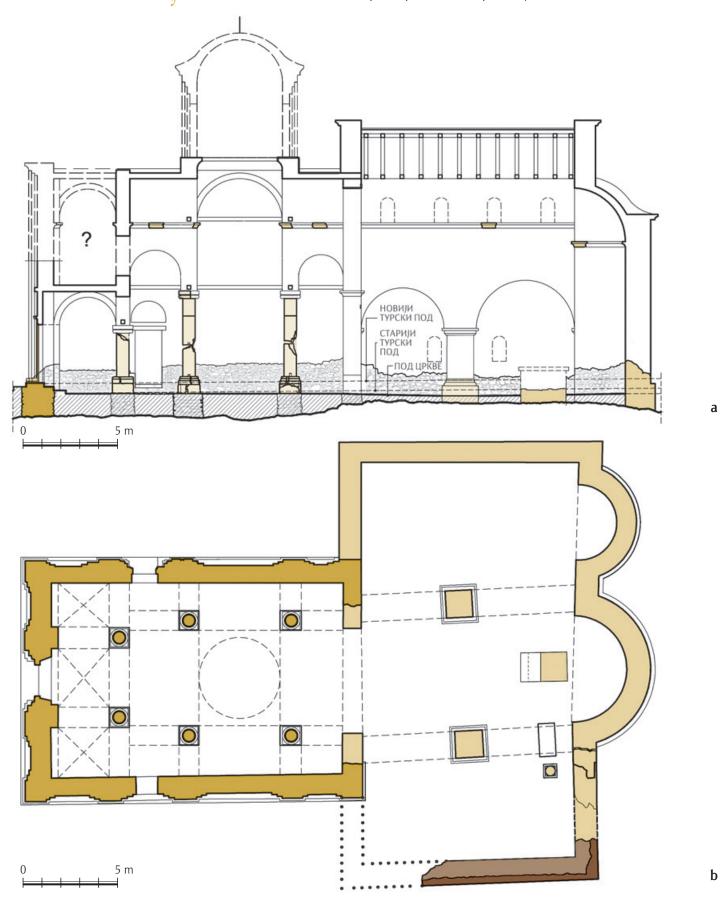
Сл. 41. Ка \overline{u} едрала Све \overline{u} о \overline{i} Николе са до \overline{i} ра \overline{b} еним ис \overline{u} очним делом: а) основа; b) \overline{u} одужни \overline{u} ресек (P=1:200) Fig. 41. St Nicholas Cathedral with the added east section: a) ground plan; b) longitudinal cross-section (S=1:200)

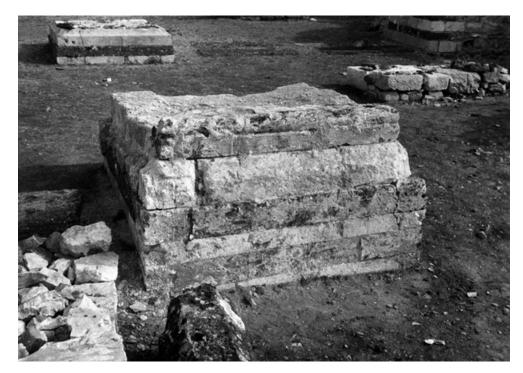
Сл. 45. Кашедрала Свешої Николе, осшаци јужної сшуйца у доїрађеном делу
Fig. 45. St Nicholas Cathedral, remains of the south pillar in the added section

The basic, load-bearing structural elements of the new three-nave east section were two pillars, squared in plan, with the ground-level width of the sides of 1.90 m. The plinths of the pillars, founded on the rock, were built massively, using alternating rows of breccia and andesite ashlars, while their nucleus was filled with broken stone placed in lime mortar. In the section above the floor, these plinths were moulded and shaped in the form of two cornices. The lower cornice had the form of an up-side-down kyma, while the upper one had a profile with the torus motif on a projecting edge (fig. 44 and 45).

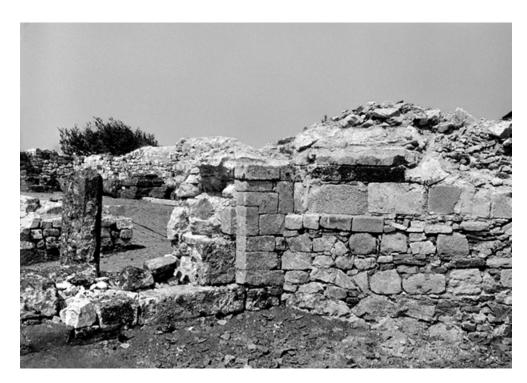
Сл. 46. Кашедрала Свешої Николе, geo олшарске айсиде и веза са зидом недовршеної јужної брода Fig. 46. St Nicholas Cathedral, a part of the presbytery and connection with the wall of the unfinished south nave

No significant remains have been left from the facades of the south nave, except at the joint with the central apse. It has been noticed here that the exterior face of its east wall was divided with shallow pilasters that were absent on the other facades of the added east section of the cathedral. As the only remain of the east facade curtain of the south nave, a pilaster has stayed next to the joint with the apse with which it was structurally connected (fig. 46). It was built in its entirety using

smaller andesite ashlars, some of which were of quite unusual shape. Namely, on the face of the pilaster there are ashlars in the form of letter L,²⁰³ for which we have no known parallels in the sacral architecture of the Morava areas of Serbia. The socle of this wall, made using larger breccia ashlars, was over half a metre lower than the socle of the main apse, which was undoubtedly caused by the inclination of the terrain and the adjustment of the new construction of the south nave to the level of the older, small church.

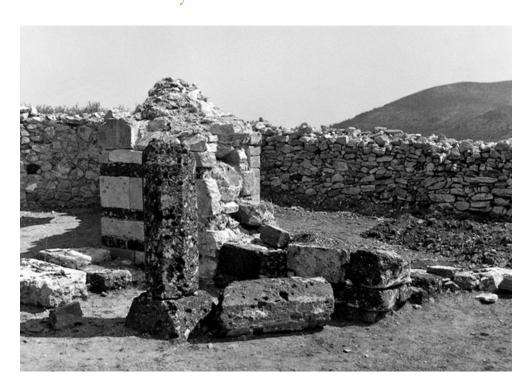
Сл. 47. Кашедрала Свешої Николе, дешал йолиї оналної сшуба у недовршеном јужном броду (1959. їодине)
Fig. 47. St Nicholas Cathedral, a detail of the polygonal column

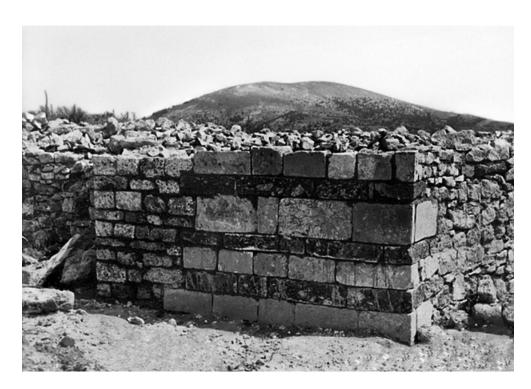
Fig. 54. St Nicholas Cathedral, wall between the north apse and the presbytery (the part reconstructed in tufa (calc-tufa) in 1959)

The interior division of the space towards the side naves was created with arched arcades that rested on masonry pillars and parts of the east and the west walls, which were built more solidly, on account of the foreseen larger load, using regular ashlars made of breccia and andesite (fig. 54 and 55). The west pair of arcades had an approximate span of around 4.20 m and 4.60 m, respectively, while the east pair was a little different. On the north side, the east arcade had a span of around 5.10 m, while on the opposite, south side, between the pillar and the east wall, it was somewhat smaller, around 4.50 m.²¹³ Above the arcades there were side walls of the central nave whose width, judging by the dimensions of the pillars, was around 1.40 m.

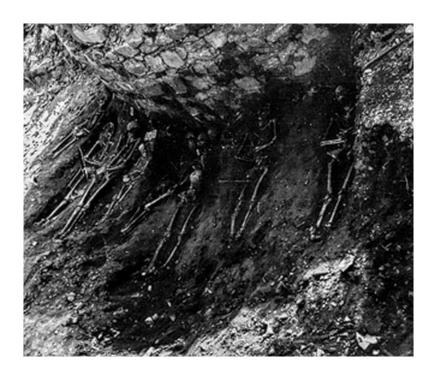
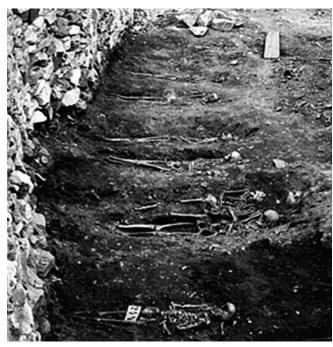
Fig. 56. Interments along the presbytery (1959) Fig. 57. Interments along the east boundary wall of the necropolis (1959)

URING THE MULTI-YEAR archaeological surveying, 970 graves and grave structures were found. The recorded graves do not include the disturbed and scattered skeletal remains that suggest a significantly higher number of former burials. These findings have, unfortunately, remained unpublished, while the field documentation has been preserved only partially, so it may hardly be expected that these findings will be analyzed in the future. Also, there are no detailed data on the skeletal remains from the devastated built tomb structures, so it is possible to get only a partial insight as regards the number of buried individuals in some of these graves. Since we do not have the data that would be of importance for our topic, we have limited ourselves mostly to the considerations of the grave structures and the interments within the cathedral's walls. There, on the basis of the available documentation, it was possible to set apart three basic burial horizons, from the first interments at the necropolis to the burials that took place at the cathedral itself (fig. 56 and 57).

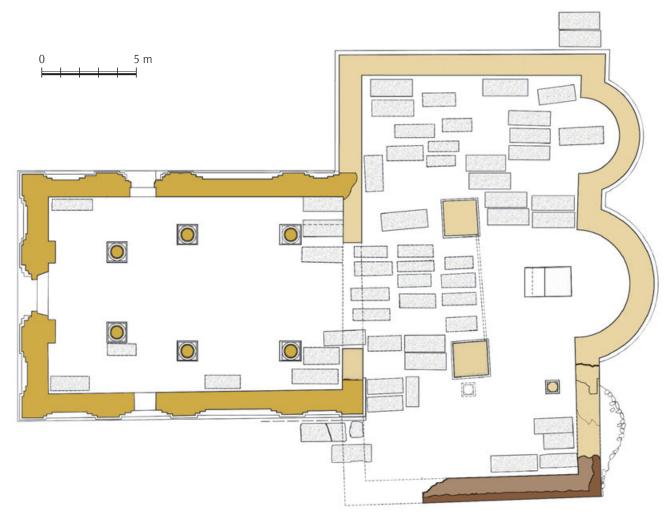
Сл. 58. Ка \overline{w} едрала Све \overline{w} о \overline{i} Николе, основа \overline{u} осле до \overline{i} радње ис \overline{w} очно \overline{i} дела са \overline{u} ре \overline{w} \overline{u} ос \overline{u} ве \overline{u} ним рас \overline{u} оредом над \overline{i} ро \overline{b} них \overline{u} лоча у равни \overline{u} ода (P=1:200) Fig. 58. St Nicholas Cathedral, plan after the addition of the eastern part with presumed distribution of the grave slabs at the level of the floor (S=1:200)

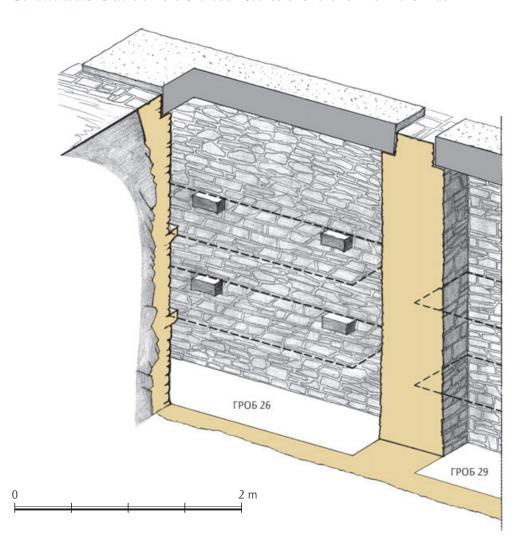
Сл. 60. Кашедрала Свешої Николе, аксономешријски пресек зидане гробнице 26 Fig. 60. St Nicholas Cathedral, axonometric cross-section of built tomb 26

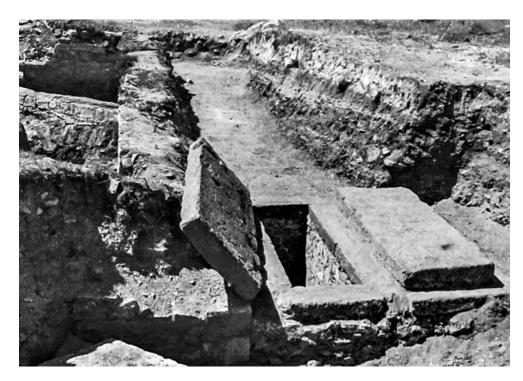
Fig. 61. Tombs I and II

Сл. 61. Гробнице I и II

уз североисточни утао цркве
(према Ћоровић-Љубинковић 1972)

All of the built tombs were covered with large and massive, regularly carved rectangular slabs made of breccia. The only two such slabs were discovered *in situ* at the tombs next to the exterior north-east corner of the church (fig. 61). The slabs that were above all the built tombs in the cathedral, as well as above most of the dug-in graves, constituted the floor of the church at the same time. During the Turkish plundering, before the cathedral was turned into a mosque, all grave slabs were taken off the graves while the built tombs were opened and looted. On the basis of the analysis of the interments in the cathedral, it could be noticed that numerous graves without built structures, which were undoubtedly marked by grave slabs, had also been disturbed. It appears that only those graves that bore no grave markings had remained untouched. Not counting the graves from the older horizons, only four undisturbed grave interments were discovered in the east section of the cathedral. There were some more in the older, west section of the temple, since it appears that, in addition to the tombs, only three graves were marked by grave slabs.

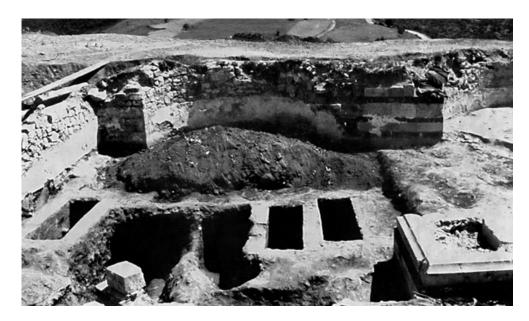
Сл. 62. Кашедрала Свешої Николе, зидане їробнице у северном броду, у шоку искойавања 1957. їодине Fig. 62. St Nicholas Cathedral, built tombs in the north nave, during the 1957 excavations

Fourteen of the mentioned tombs, that are located in the north nave, including also those to the east and west from the north pillar, were built simultaneously with the walls of the younger section of the cathedral²⁴⁶ (fig. 62). Such would perhaps be the case with two joint tombs, built along the foundation on the west side of the south pillar.²⁴⁷ A somewhat more complex problem is linked to the built grave structures in the space of the intended south nave of the cathedral. There, along the foundation of the south-east corner, a block consisting of four simultaneously built and mutually connected tombs of different sizes were dug in, ²⁴⁸ only two larger of which had the usual inner consoles. As opposed to the other tombs, in which the consoles were made of roughly stone blocks, in the tombs from the south nave, the consoles were finely carved and moulded.²⁴⁹ Another block, with three grave structures, was built into a narrow space between the foundation of the east wall of the older section of the temple and the remains of the foundations of the demolished single-nave church. The first two tombs (no. 106 and 107) were built at the same time, with no inner consoles, while their grave chambers were separated with a tufa wall. The remaining narrow space was used for the third tomb (no. 109), which was

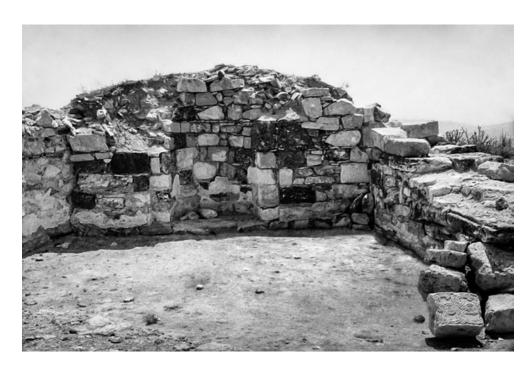
Сл. 67. Џамија, бивша кашедрала, осшаци йризиданої михраба (1959. їодине)
Fig. 67. Mosque, the former cathedral, remains of the added mihrab (1959)

The mihrab was added in the space of the former sanctuary, along the south part of the apse's conch. This is actually an added part of the wall in which there was a semi-circular praying niche (fig. 67). Judging by the findings from the debris, the niche itself, as well as its rectangular frame, were richly decorated using the

stucco decoration.²⁹⁶ In this older phase of the mosque, no traces of built minbar were found next to the mihrab. A well preserved section of the initial floor of the mosque was found in this area, which does not rule out a possibility that there may have been a wooden mihrab structure above it.

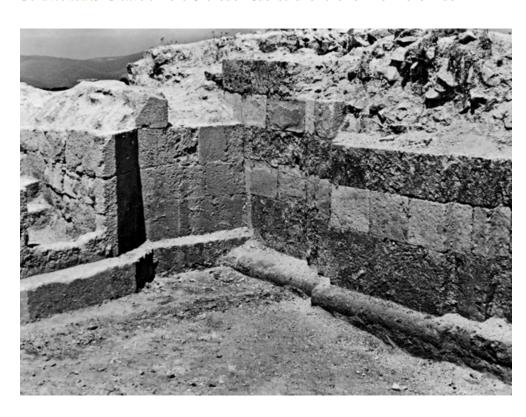
Сл. 69. Џамија, бивша кашедрала, сӣој ӣризиданої минареѿа са сѿаријим зидом цркве Fig. 69. Mosque, the former cathedral, joint between the added minaret and the older wall of the church

In line with the new purpose, a minaret was added by the south-west corner of the former cathedral (fig. 68). As it could be concluded on the basis of the revealed remains, the minaret had a polygonal base with 13 short sides. The entrance was on the east side and it led, as is common, towards a spiral staircase, only four steps of which have been preserved. Judging by the size of the base, it may be presumed that the minaret was relatively high. It was built using regularly carved blocks of grey colour, arranged into horizontal rows of the same height as on the facade of the church.²⁹⁷ Two finished, smaller andesite blocks of grey colour come from the finds discovered in the debris and they may originate from some narrow window of the minaret. The joint with the south and the west facades was very well done, obviously with the aim to link the added minaret to the older building as harmoniously as possible, thus getting a unique ensemble (fig. 69).

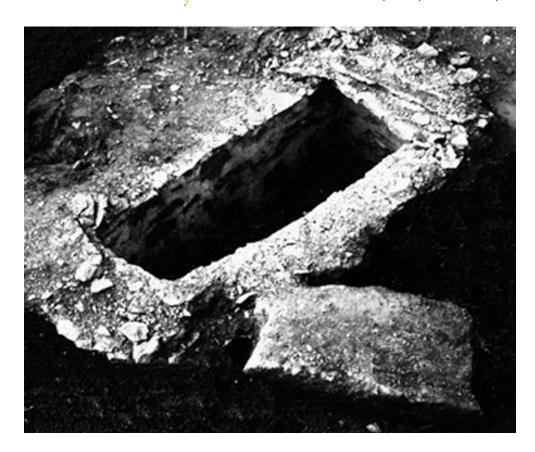
Сл. 71. Џамија, бивша кашедрала, шурска зидана їробница 7, недалеко од јужної зида
Fig. 71. Mosque, the former cathedral, Turkish built tomb 7, not far from the south wall

The Islamic tomb 7, found not far from the south wall of the former church-mosque constitutes quite a particular phenomenon. This is in fact a built tomb, with its bottom at the depth of 1.67 m. By the manner of building and dimensions, it did not differ from the older tombs of this type that were located in the cathedral (fig. 71). The only difference is in the orientation, which was the same as in the case of the other, younger Islamic graves. The body in the tomb was buried in a wooden coffin, but with the arms stretched by the body. 302

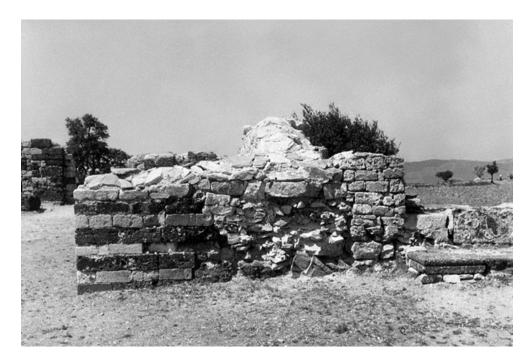
Fig. 74. Mosque, the former cathedral, after the 17th century reconstruction, the newly built south wall with the built-in spolia, exterior appearance with a part of the foundations (1959)

towards the south starts. This new wall was built using different types of randomly picked stone. This material also included several spolia with relief Morava-style wattle that came from the walls of the demolished west section of the former cathedral (fig. 74).

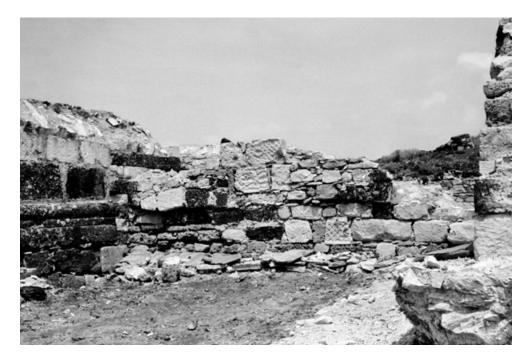
Сл. 74. Џамија, бивша кашедрала, йосле обнове у 17. веку, новойодиїнуши јужни зид са уїрађеним сйолијама, сйољни изїлед са делом шемеља (1959. їодине)

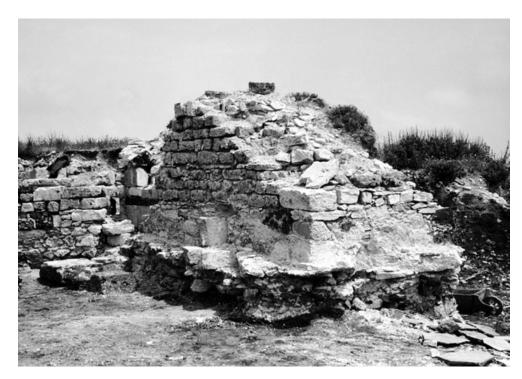
Сл. 75. Џамија, бивша кашедрала, исшочни коншрафор уз јужни зид (1959. тодине)
Fig. 75. Mosque, the former cathedral, east counterfort along the south wall (1959)

In order to ensure the stability of the south wall, two massive counterforts were added along its exterior face. They were both dug into the debris in the area of the former south nave and were founded on the rock or on the older wall masses, and also to a large degree on the older Turkish grave structure. In the base of the roughly built foundations there was a grid made of crossed wooden beams. The subsurface part of the counterforts was mostly made using smaller breccia and tufa ashlars (fig. 75-77). It is important to emphasize that there were no spolia at all among this building material,³¹¹ as opposed to the other walls built during the younger reconstruction, where the stone coming from the collapsed walls of the older section of the former cathedral was used in a significant quantity. This phenomenon opens a question related to the dating of the building of the counterforts. It is quite certain that they were built later than the time when the new mosque was set up. This is suggested by the representative Turkish grave structure that was negated by the building of the counterforts. On the other hand, the manner of building and the used material would suggest the time before the younger reconstruction. For this reason, it seems reasonable to us to assume that the counterforts were built in the period preceding the first destruction of the mosque. There were certainly reasons for such an intervention, since the alignment of the south wall was on a relatively instable terrain. It was perhaps precisely thanks to these counterforts that the south wall remained relatively well preserved even after the earthquake.

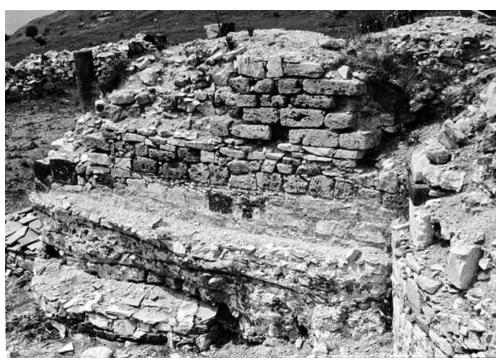
Fig. 76. Mosque, the former cathedral, east counterfort based on the remains of the original church's apse (1959)

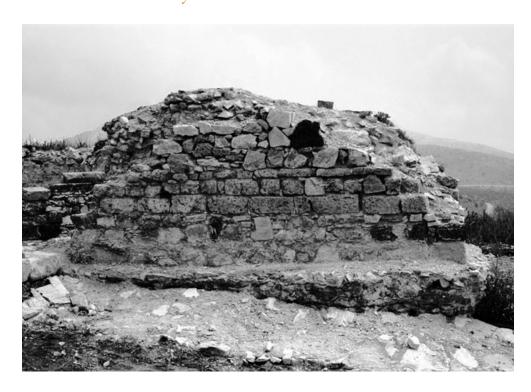
Сл. 77. Џамија, бивша кашедрала, зайадни коншрафор уз јужни зид (1959. тодине)
Fig. 77. Mosque, the former cathedral, west counterfort along the south wall

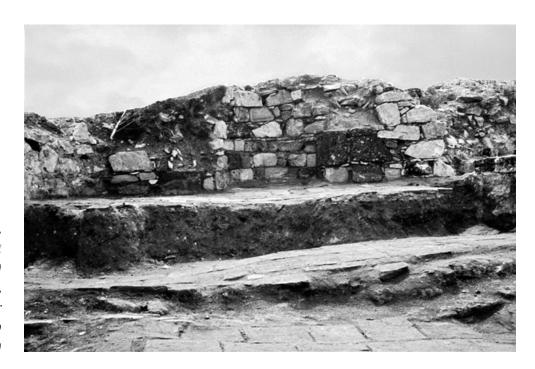
Сл. 78. Џамија, бивша кашедрала, осшаци сшаријет и млађет шурскот йода исйред михраба (1958. тодине) Fig. 78. Mosque, the former cathedral, remains of the older and the younger Turkish floors in front of the mihrab (1958)

layer of rendering base. As opposed to the earlier floor, this one was made of different-format bricks — rectangular, hexagonal, as well as those older, square-shaped ones. Relatively small areas of this younger floor have been preserved in the apses and the south-west part of the praying area (fig. 78). During the construction of the floor, west of the mihrab, a minbar was built with only its foundation preserved, dug into the fill above the older floor. The minbar was built using carved stone and lime mortar (fig. 79–80). Like in the case of the reconstructed south wall, the building structure of the minbar contained smaller pieces (spolia) of Morava-style plastic decoration. 312

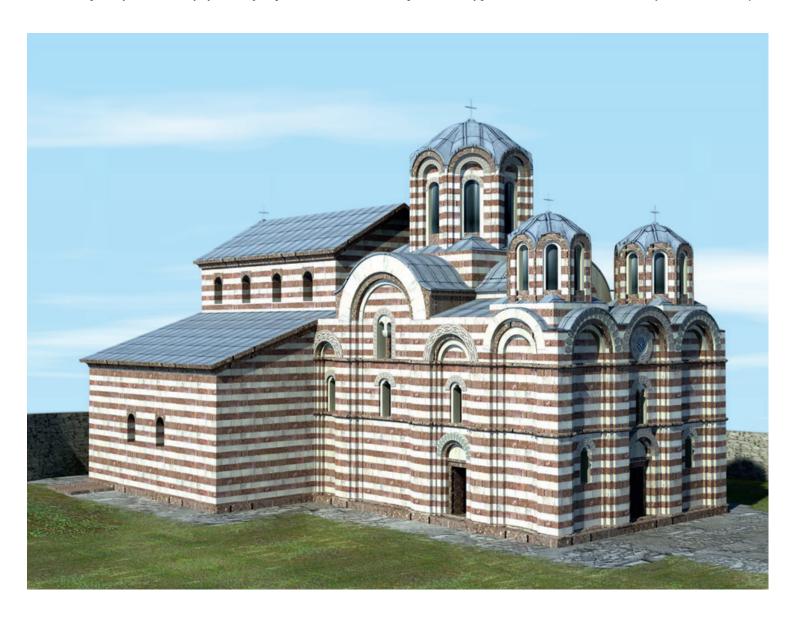
Сл. 82. Кашедрала Свешої Николе, замишљени изїлед цркве средином 15. века, варијанша без куйола над йрийрашом Fig. 82. St Nicholas Cathedral, imagined appearance of the church around the middle of the 15th century, a variant without the domes above the narthex

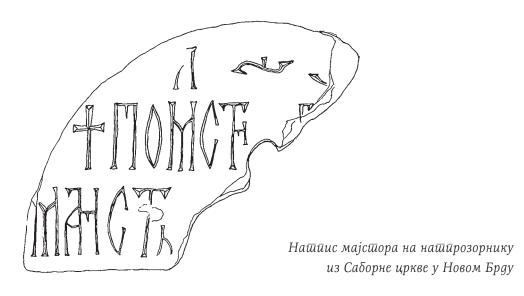
Фрагмент архиволте са старосрпским натписом откривен је уграђен као сполија у структури јужног турског преградног зида из млађе фазе обнове џамије – некадашње цркве Светог Николе. О условима и месту налаза детаљни подаци налазе на стр. 75–77, у поглављу Фрагменши камене иласшике са нашисима.

Натпис је био уклесан у полукружни натпрозорник од пешчара окер боје, од којег сачувани фрагмент представља леви и средишњи део (25 x 16 x 12 cm), те и натпису недостаје десна половина. Површина камена је добро заравњена; међутим, накнадном употребом и уградњом већ преломљене лунете, дошло је до оштећења по рубовима фрагмента, па је тако нестао и део појединих слова сачуване половине натписа Иако је ова камена лучна плоча широка само 16 cm,
