LA CRYPTTE DE L'ÉGLISE DE LA DORMITION-DE-LA-MÈRE-DE- DIEU

CONSERVATION - RESTAURATION
DES PEINTURES MURALES D'ALBERT BENOIS

Groupement HAUDUROY - LACAILLE
Février – Septembre 2024

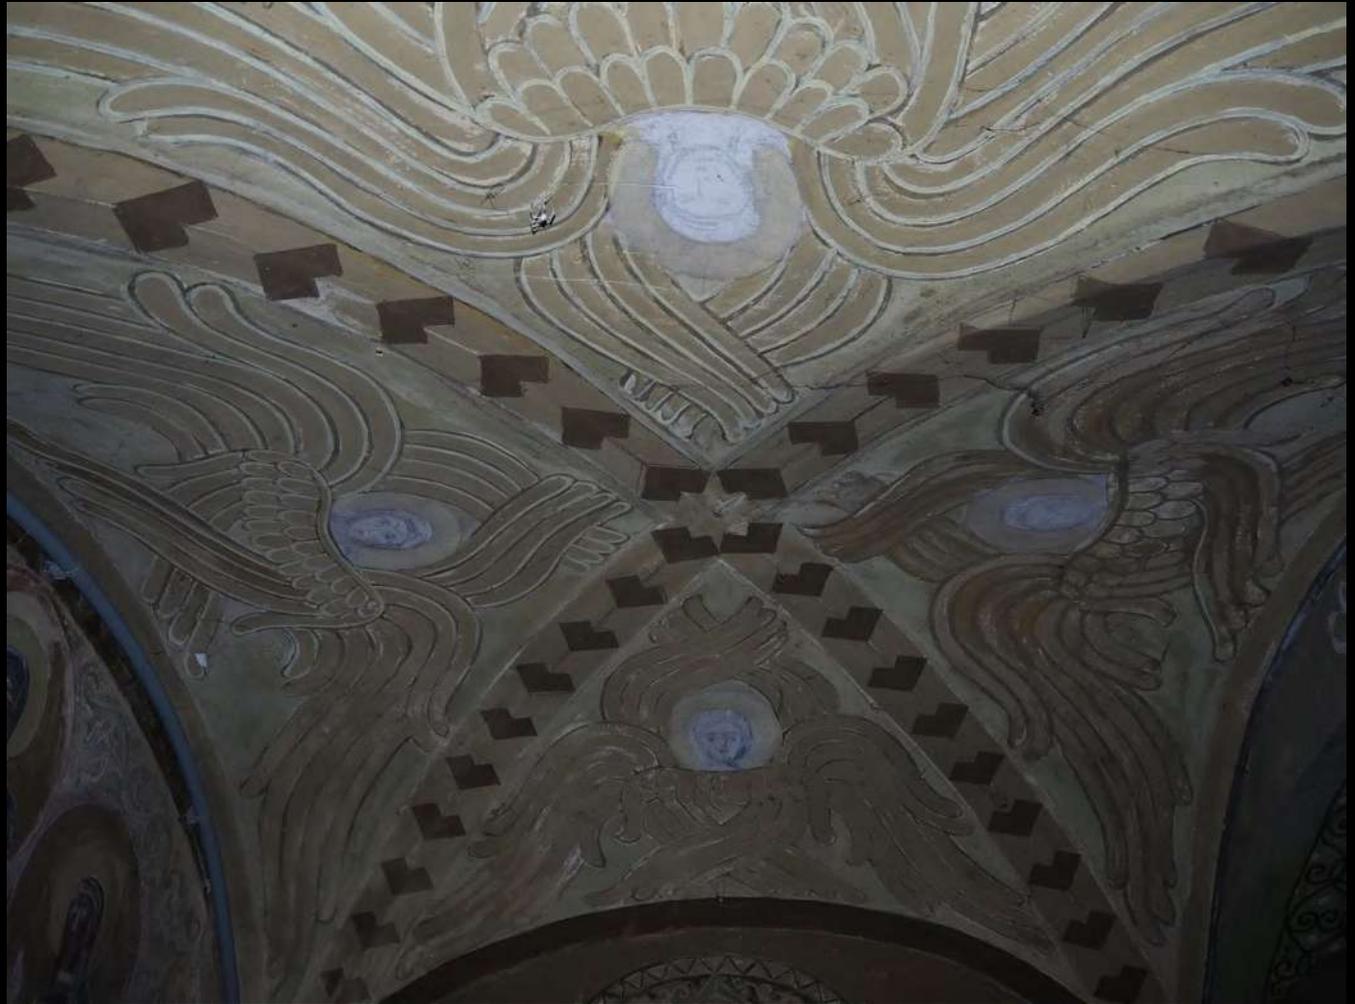
- PEINTURE A L'HUILE SUR ENDUIT DE PLÂTRE ET SUR MUR DE PIERRE ET BÉTON, VERNIS SATINÉ EN SURFACE
- LES DÉCORS SONT EFFECTUÉS SUR DESSINS À MAIN LEVÉE ET AU CORDEAU
- RESTAURATION PAR SON ÉPOUSE, MARGUERITE BENOIS, AUTOUR DE 1973-1975 AVEC APPORT DES PANNEAUX EN ISOREL QUI REPRODUISENT LE DÉCOR PRÉCÉDENT

LES MATÉRIAUX SONT INCOMPATIBLES AVEC UNE STRUCTURE BÉTON SOUTERRAINE

VOÛTE Sud-Ouest avant restauration, décor inachevé

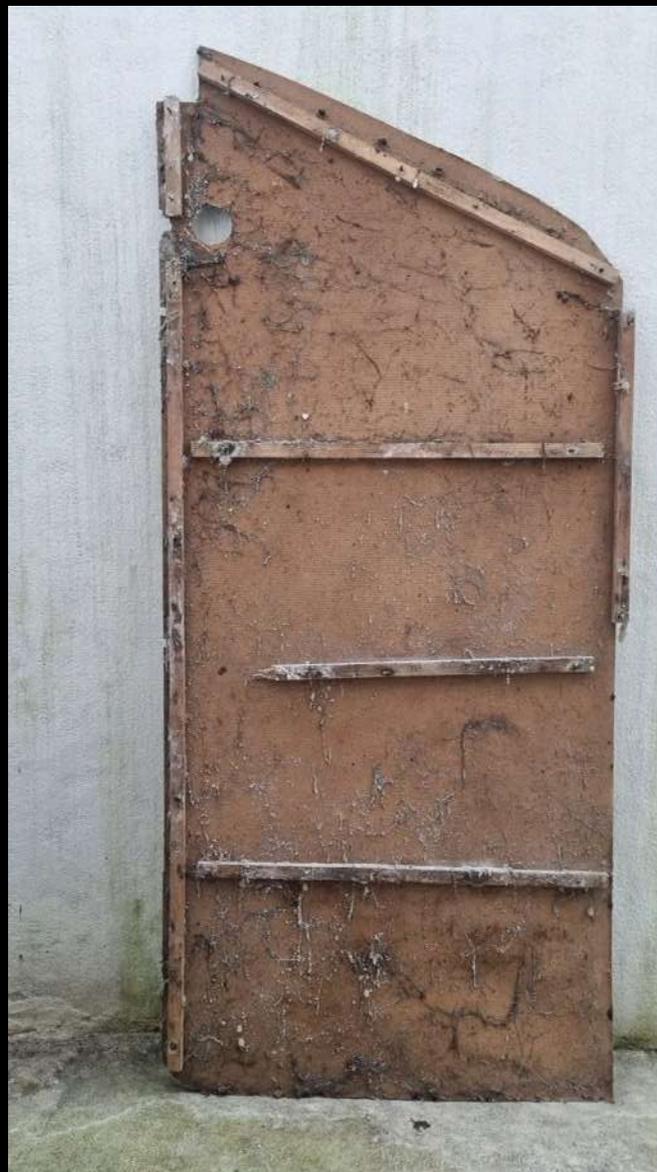
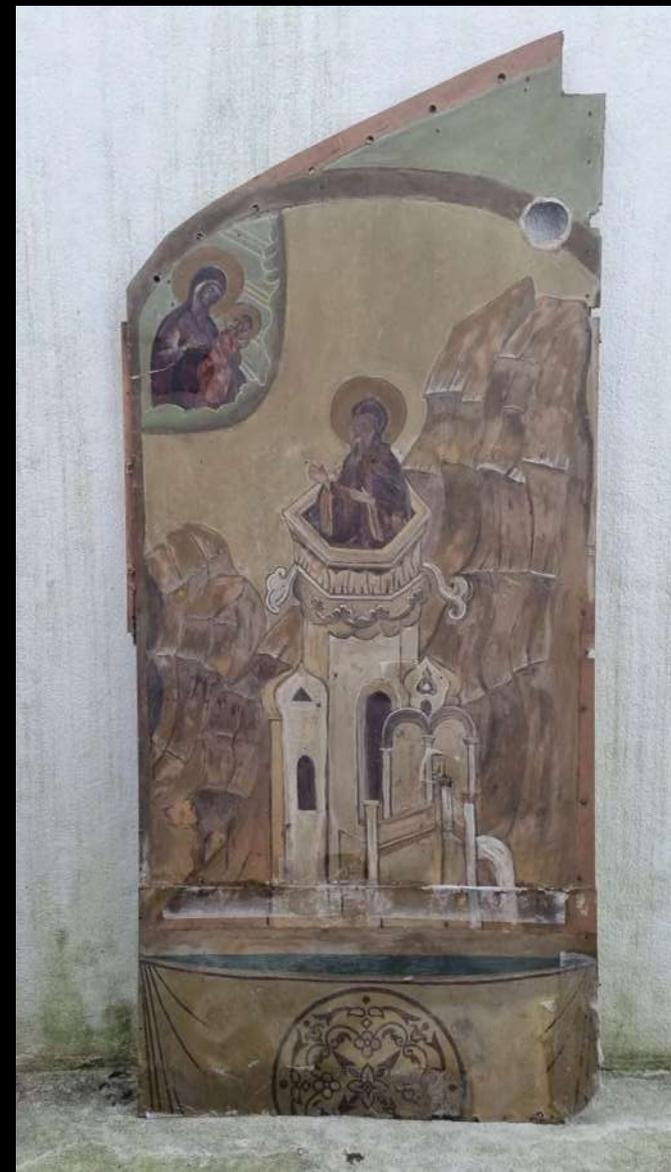
Panneau Saint SYMEON le Stylite, mur Nord
après démontage et avant restauration

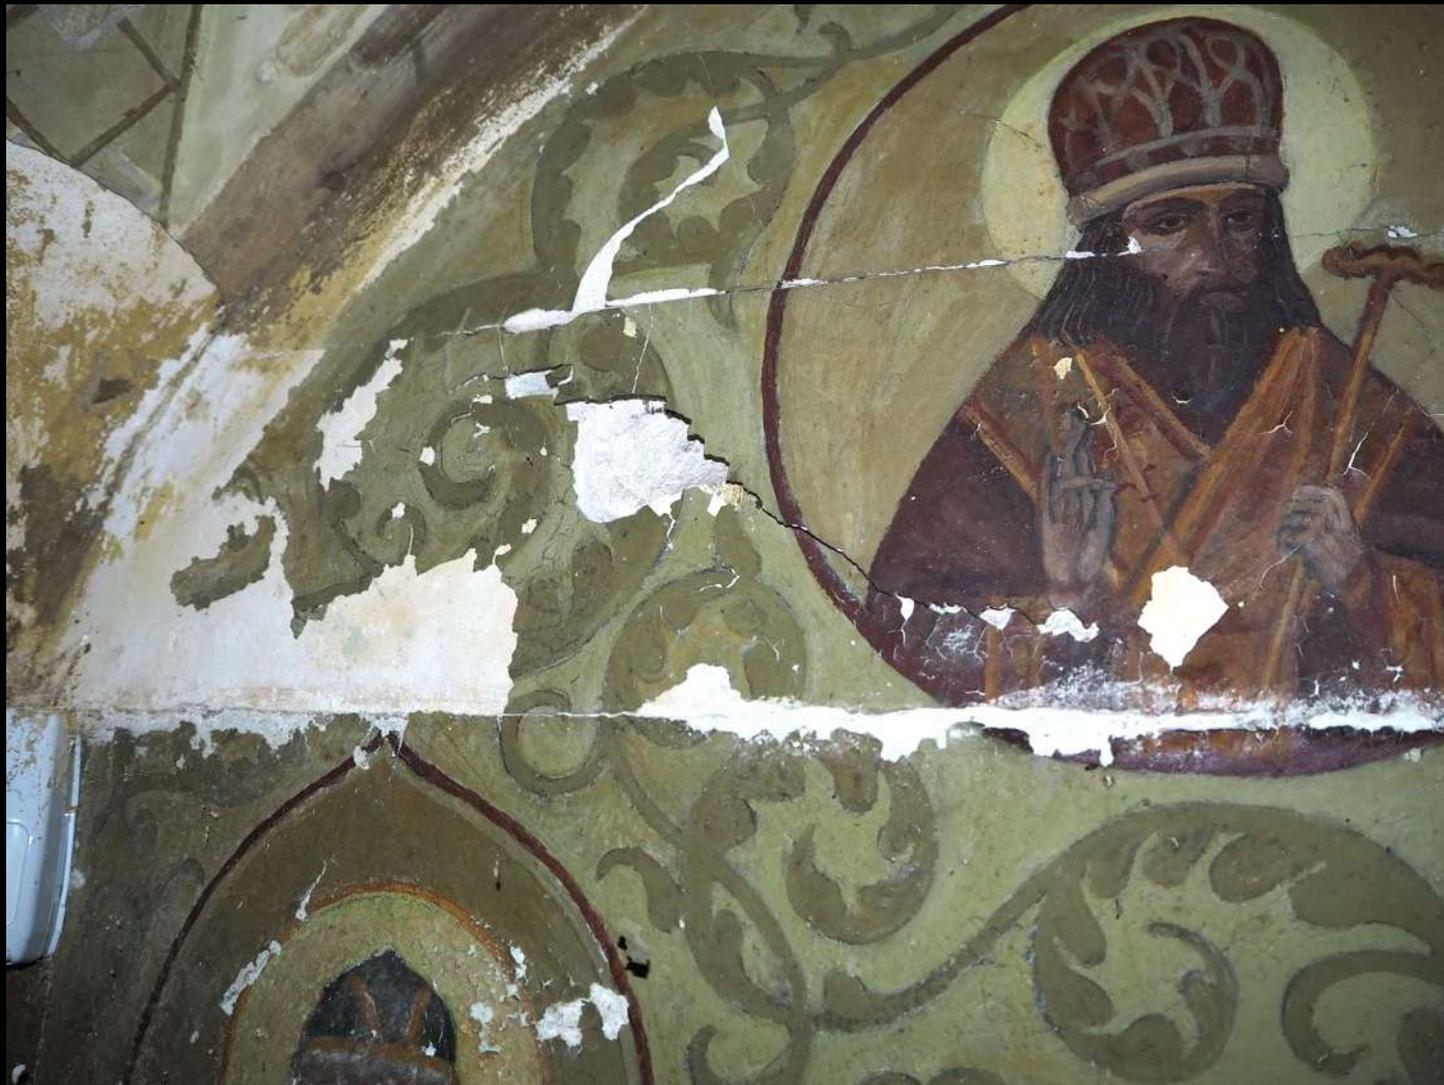
POUR LES ENDUITS (SUPPORTS DES PEINTURES)

- FISSURES
- DÉCOLLEMENTS
- PULVÉRULENCES LIÉES AUX SELS

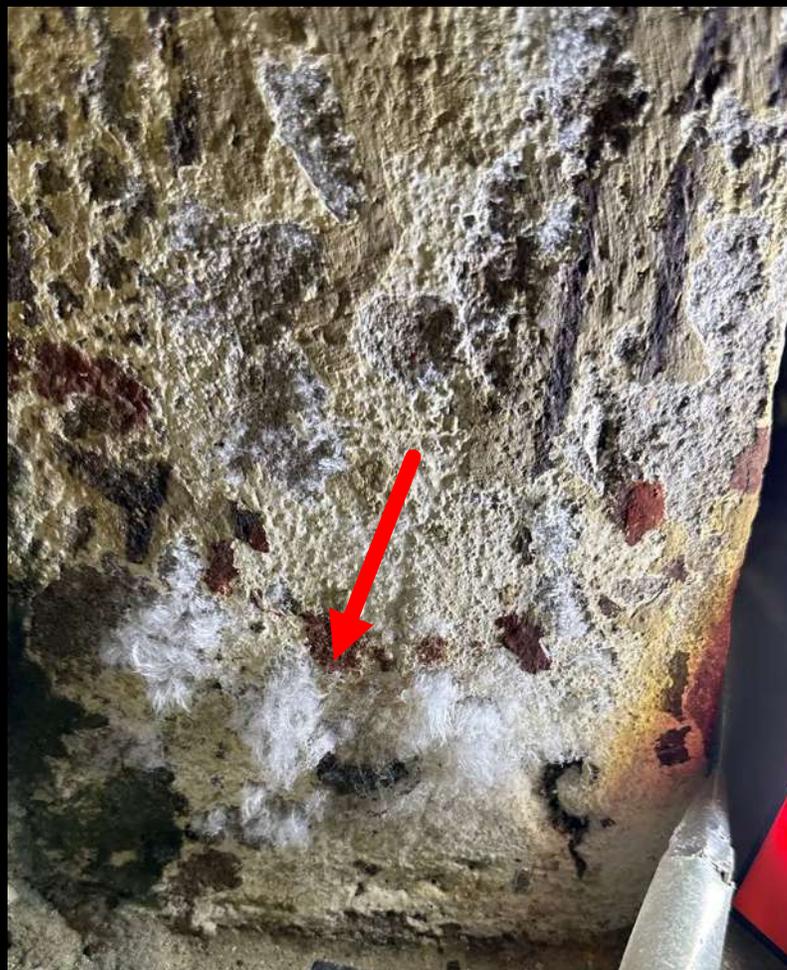
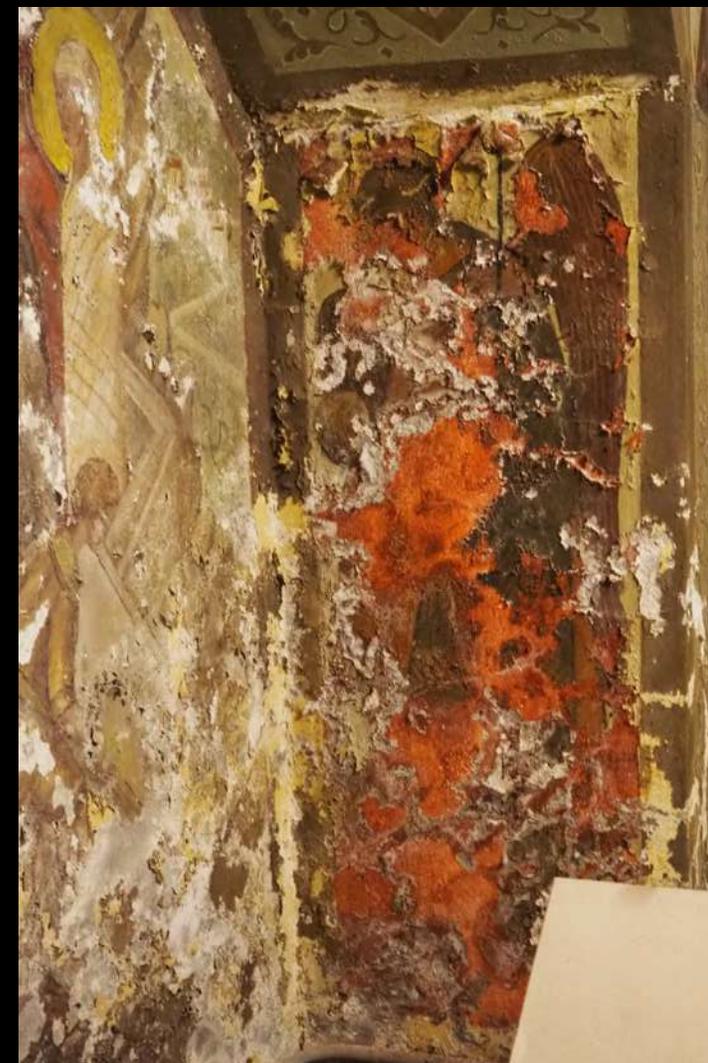
POUR LES ENDUITS (SUPPORTS DES PEINTURES)

- FISSURES ET DÉCOLLEMENTS RARES MAIS SURTOUT...
- DE NOMBREUX DÉCOLLEMENTS ET PULVÉRULENCES LIÉS AUX SELS

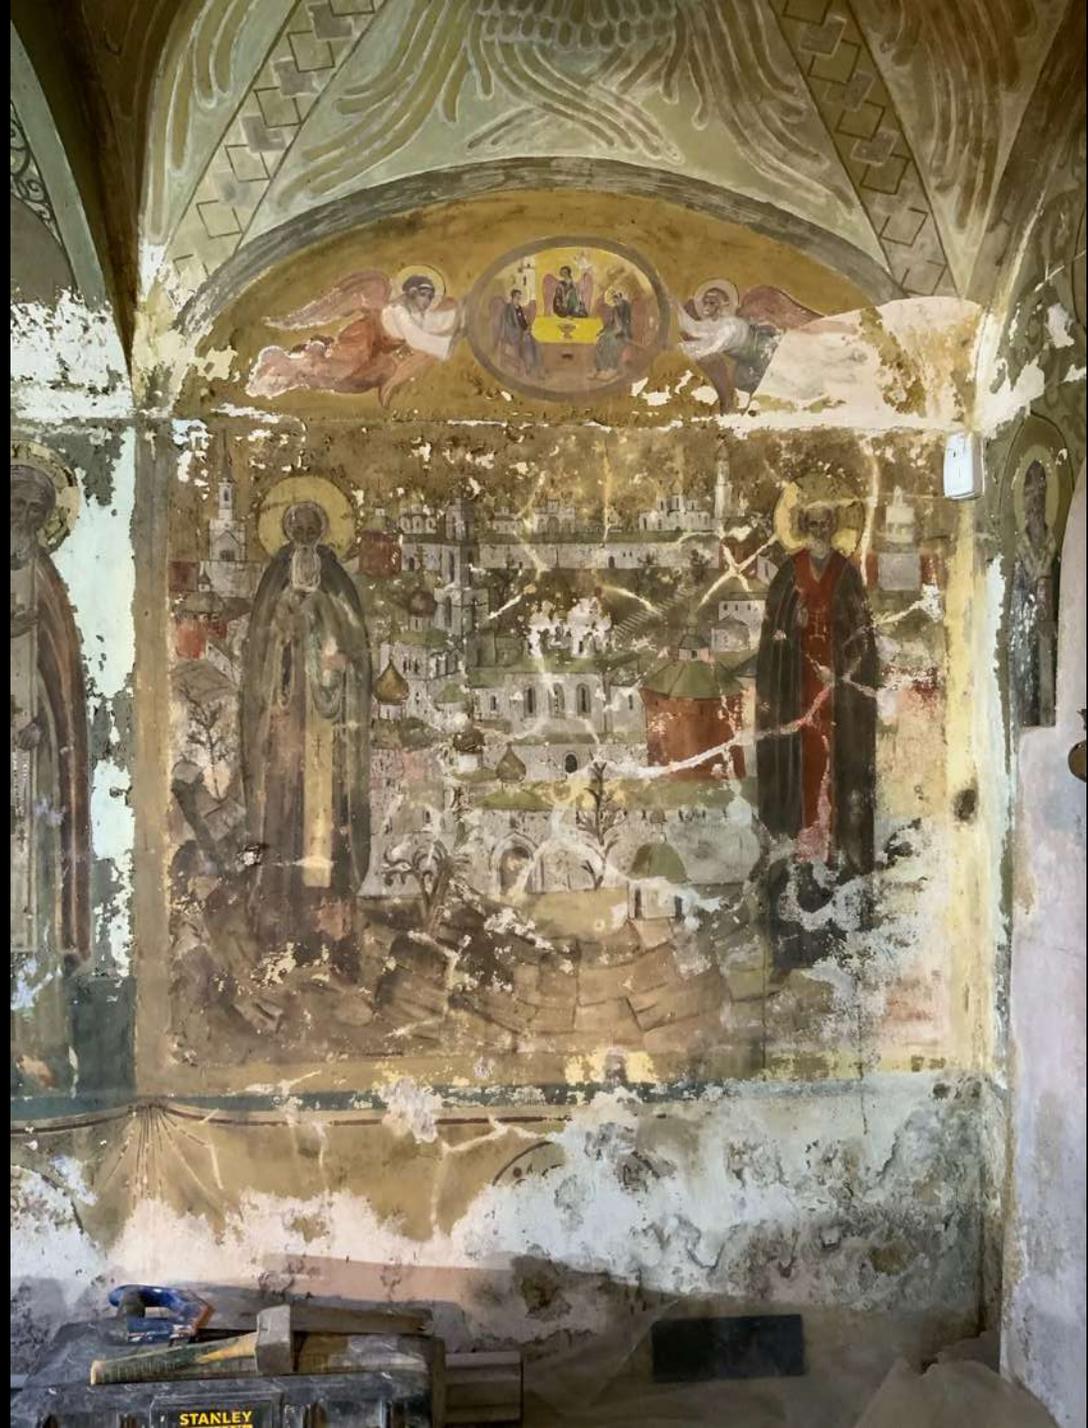
POUR LES PEINTURES

- PERTES DE MATIÈRE PEINTE
- LACUNES DU DÉCOR
- GRIFFURES

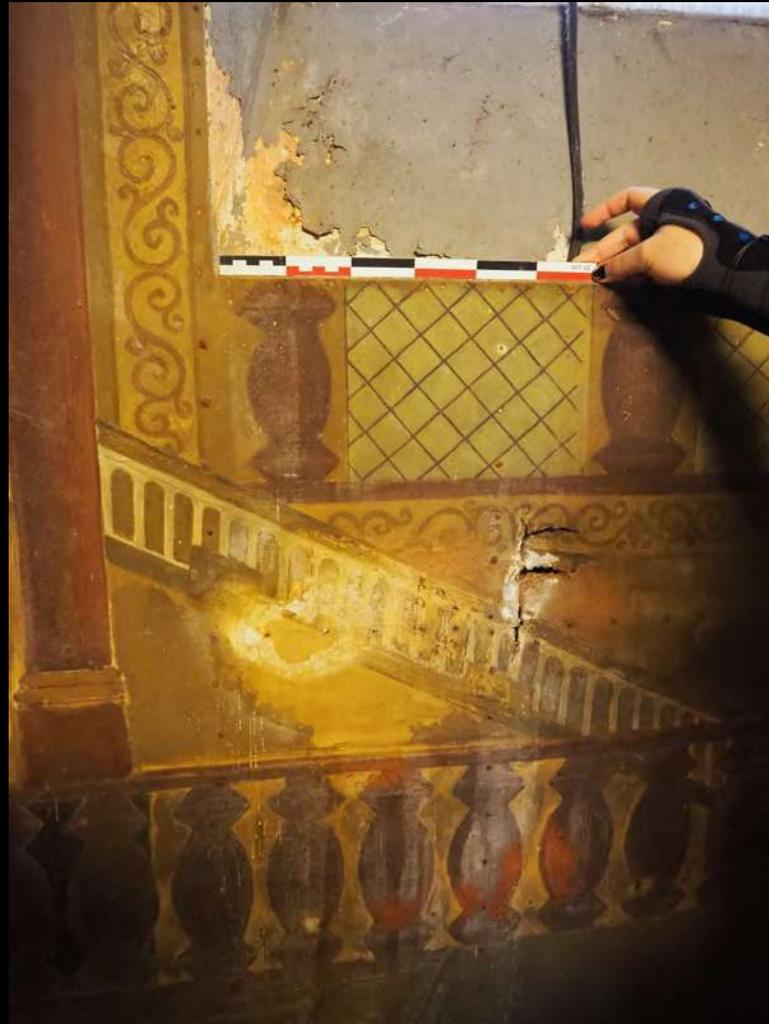
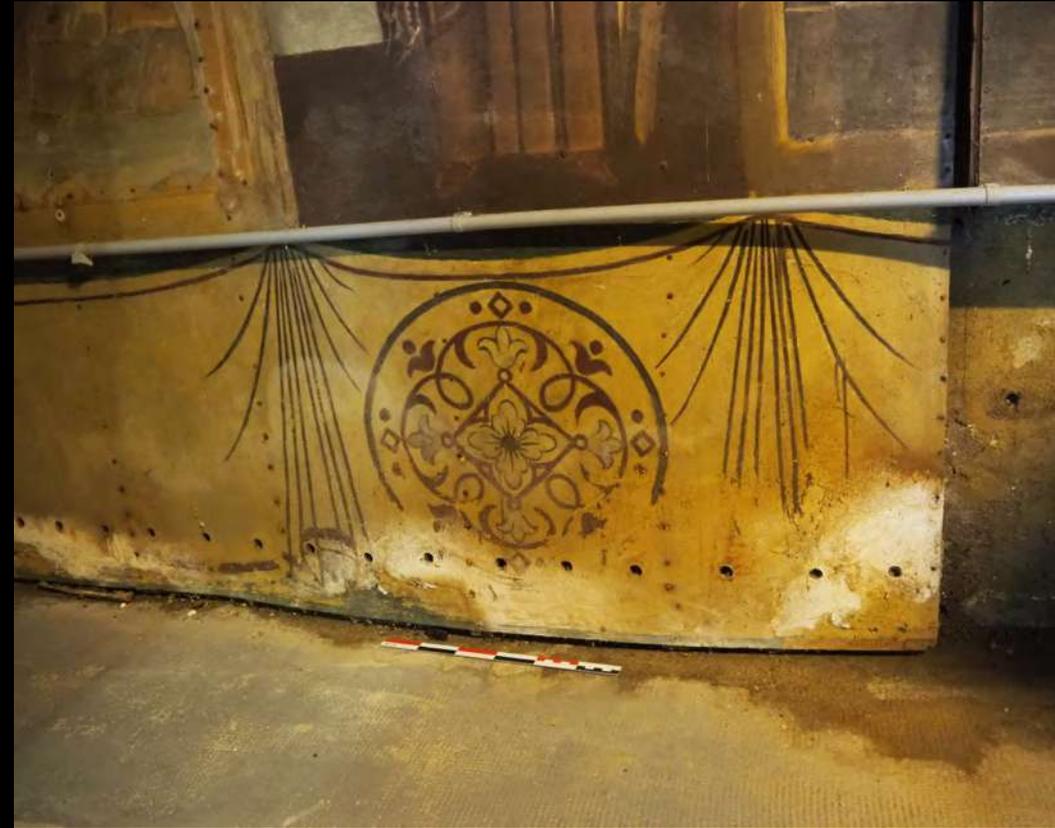
POUR LES PANNEAUX

- DES TROUS
- DES ARRACHEMENTS
- DES DÉFORMATIONS
- DES PERTES DE MATIÈRES PEINTES
- DE L'ENCRASSEMENT

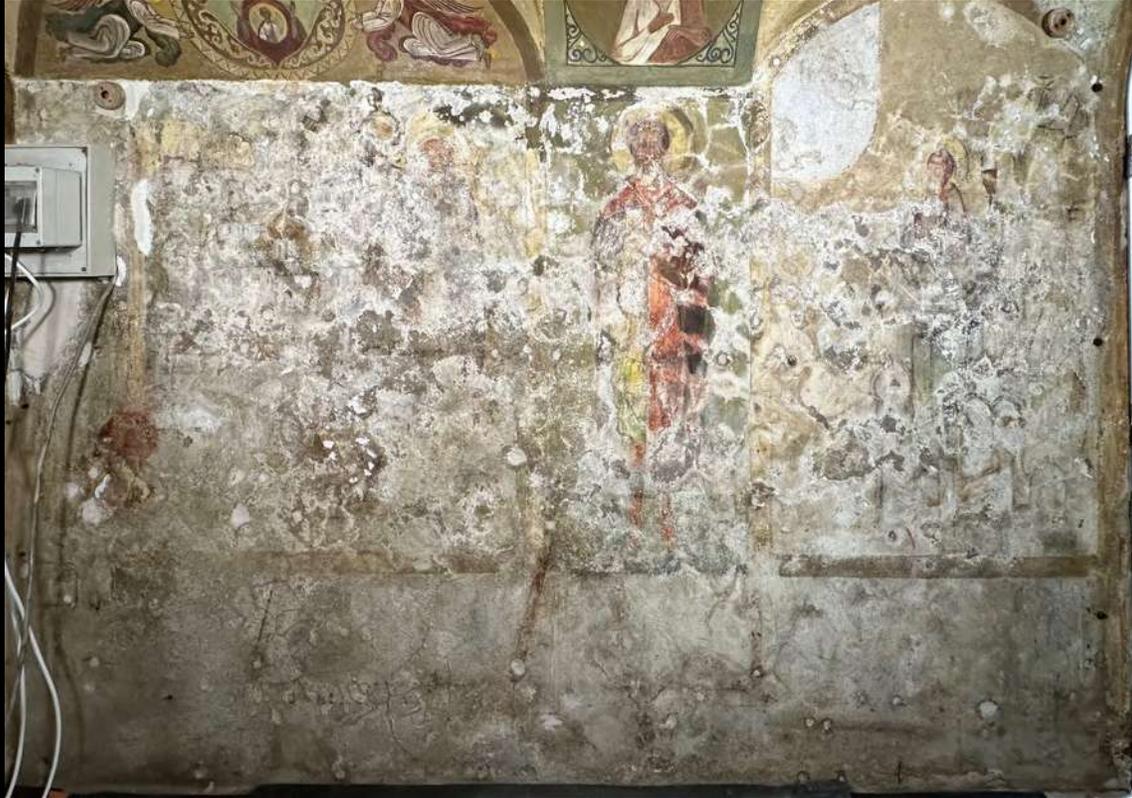
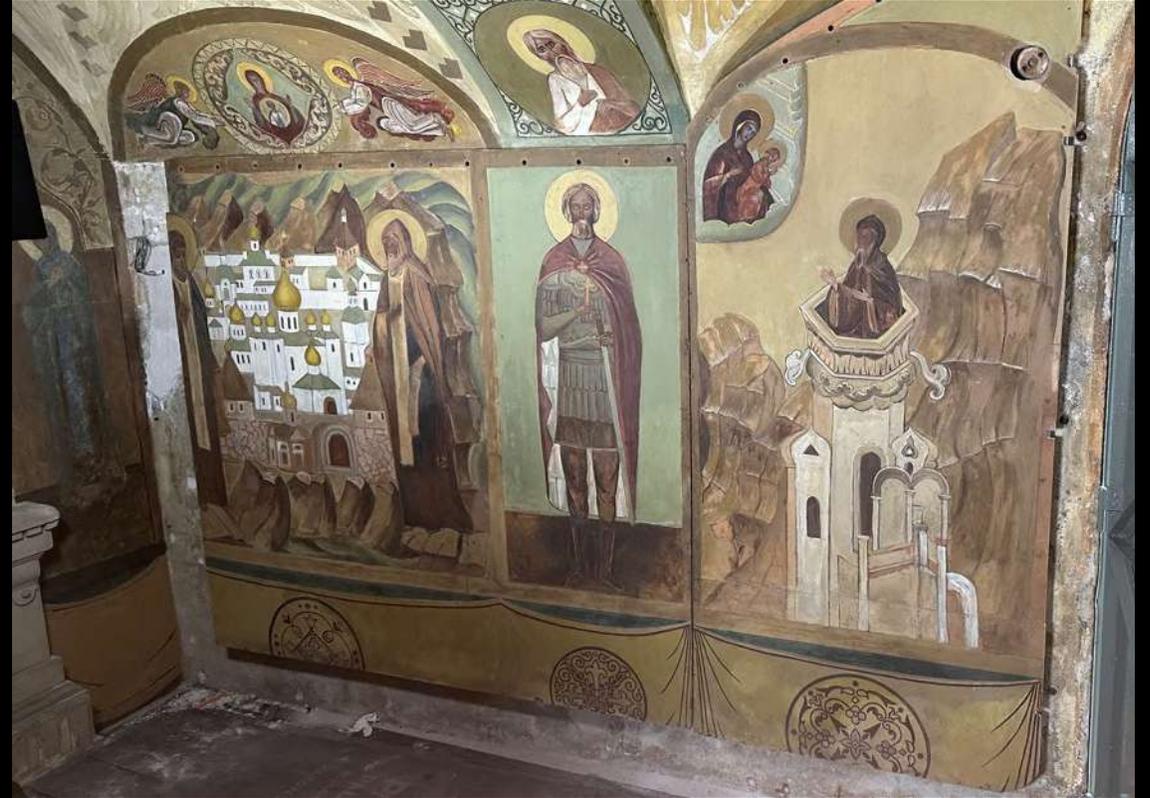
MAIS CE N'EST PAS FINI ! ... OU LA QUESTION DES MURS DERRIERE PANNEAUX

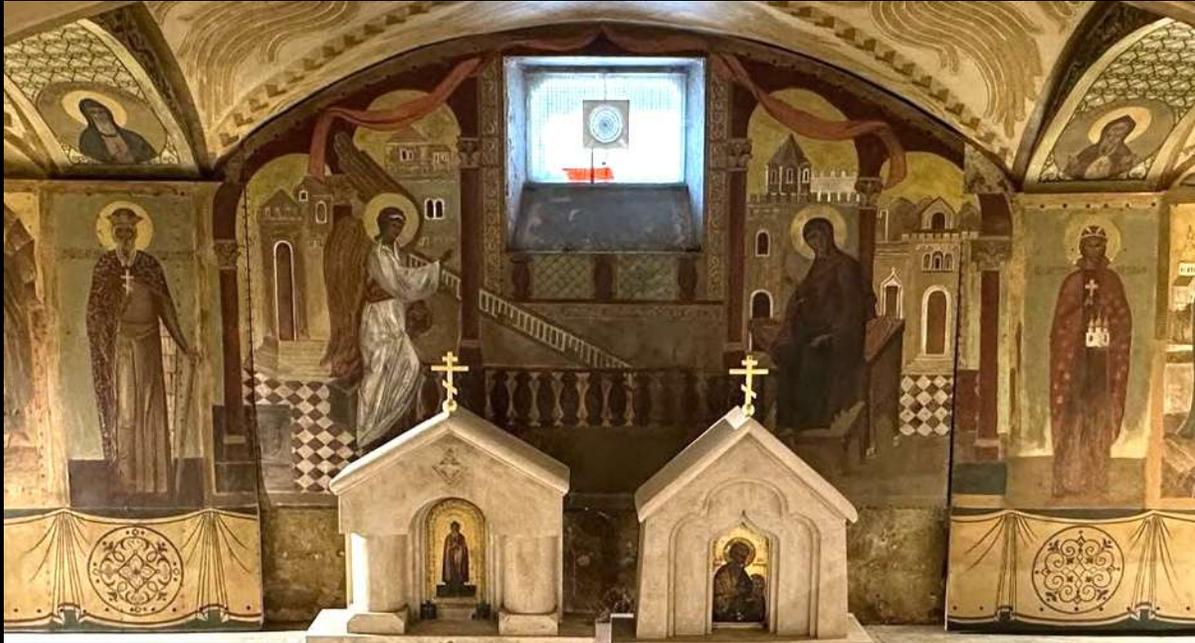
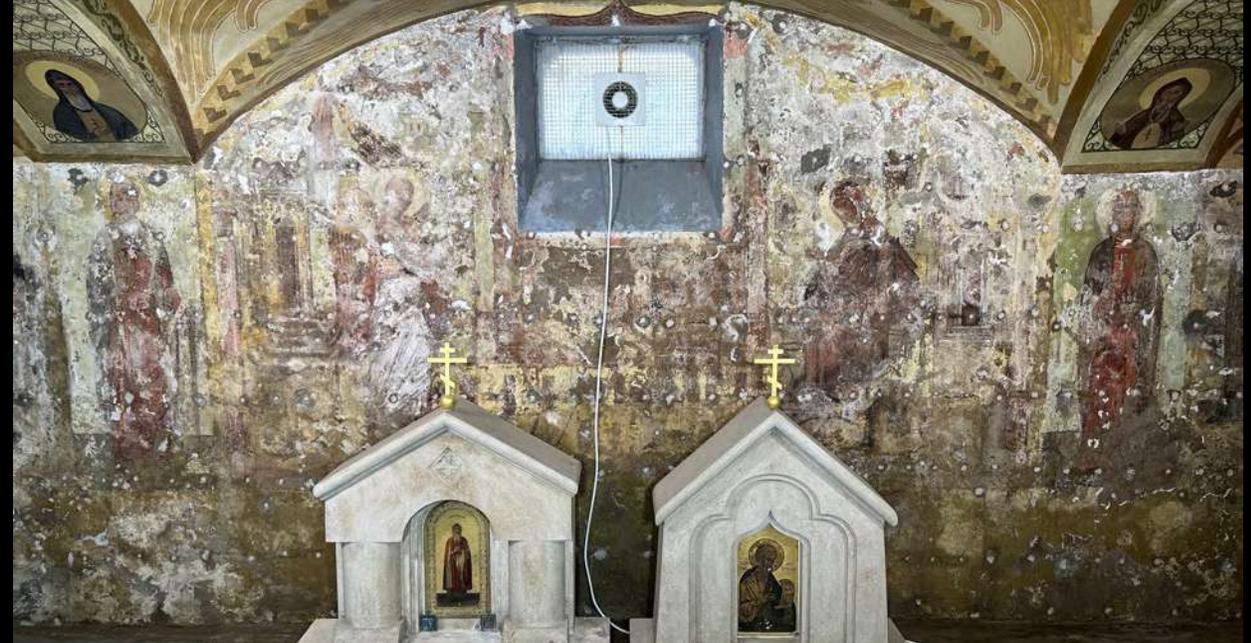
MAIS CE N'EST PAS FINI !

... une surveillance des décors dans un climat stable sera toujours nécessaire
